# PROTOKOLL ÖVER BRANDORSAKSUNDERSÖKNING

Brand i butik.

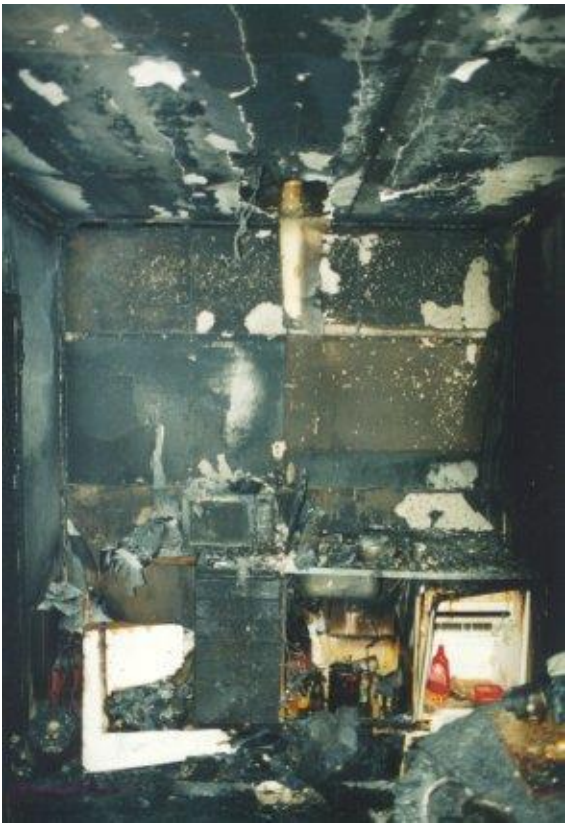
Den primära brandhärden har varit i fikarummet i ett trinettskåp. Personal hade varit inne i fikarummet strax före då branden bröt ut. De hade inte märkt något speciellt från området runt trinettskåpet. De lämnade rummet för att ta hand om en kund. Efter ett tag uppmärksammade de att det luktade rök. De såg då kraftig rökutveckling från området runt trinettskåpet.

Ovanpå vasken och kring spisplattorna fanns en mängd olika saker. Här fanns rester efter porslin, kaffebryggare en osthyvel och en stekspade som saknade handtag. De två sistnämnda sakerna låg mycket nära den bakre spisplattan.

Branden har med stor sannolikhet orsakats av att vredet till den bakre spisplattan av okänd anledning slagits till och hamnat på full effekt, samt att en del saker låg nära den bakre spisplattan.
